Auswirkungen eines tiefgründigen Bodenaustausches auf die Wurzelentwicklung und den Dickenzuwachs von Eschen

Dr. Georges Lesnino, öbv. Sachverständiger, Münchner Gehölzinstitut, Frühlingstrasse 5, 85256 Vierkirchen
Dipl.-Ing. agr. Johannes Prügl, Bodeninstitut, Münchner Gehölzinstitut, Moosburger Str. 5, 84072 Au i.d. Hallertau
Gartendirektor Dipl.-Ing. Michael Brunner, Baureferat Gartenbau der Landeshauptstadt München; Friedenstraße 40, 81660 München

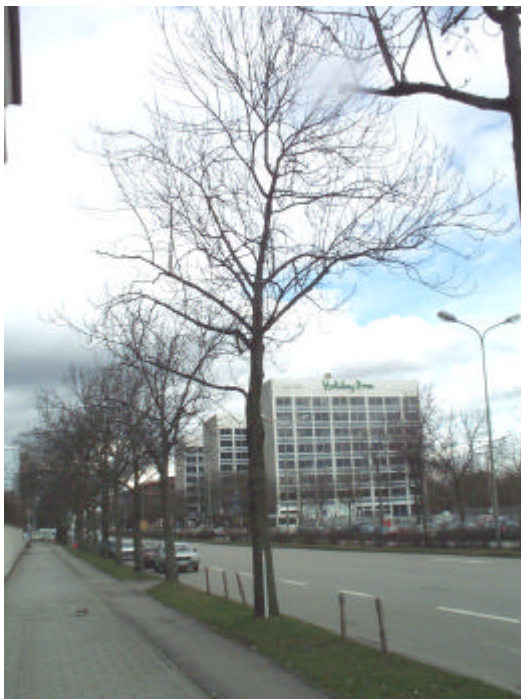
Abb. 1: Eschen-Allee an der Leopoldstraße.

An der Leopoldstraße, einer sechsspürigen innerstädtischen Hauptstraße im Münchner Stadtteil Schwabing, stockt im nördlichen Abschnitt seit 40 Jahren eine Allee aus etwa 100 Bäumen, vorwiegend Eschen (*Fraxinus excelsior*). Diese Bäume stehen mit je 8 m Abstand in einem ca. 1,60 m breiten Baumgraben zwischen der Fahrbahn und einem unterteilten Rad- und Gehweg (Abb. 1). Die Alleebäume wiesen seit vielen Jahren einen geringen Zuwachs, eine schütterere Belaubung und Totholzbildung auf. Trotz verschiedener Düngungsmaßnahmen konnte dieser schlechte Zustand nicht verbessert werden.

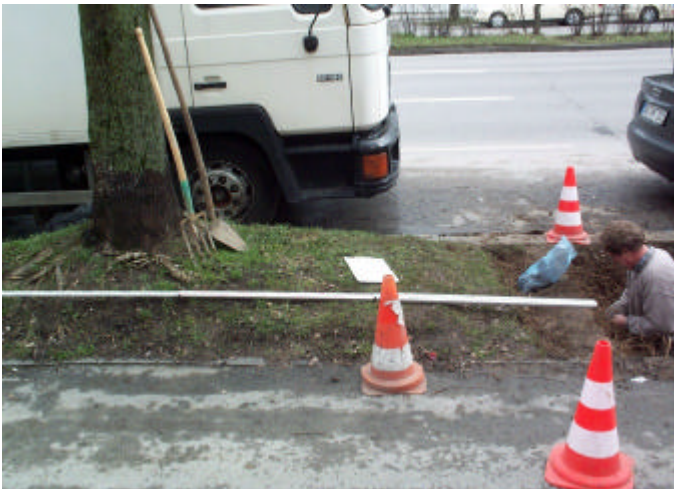
Abb. 2: Baumscheibe der Esche 20. Baumgraben in einem Abstand von 2,50 m vom Stammfuß.

Von diesem Loch aus wurde per Hand mit Grabgabeln in Richtung der Baumstämme bis zu einer Entfernung von ca. 2,50 m weiter gegraben. Der Boden wurde per Grabgabel gelockert, in die Mitte des Lochs geworfen und dort vom LKW-Bagger herausgehoben. So blieben die Wurzeln erhalten. Die Kontrollgräben waren somit ca. 3 m lang, 1,30 m breit und 1,40 – 1,85 m tief (Abb. 2).

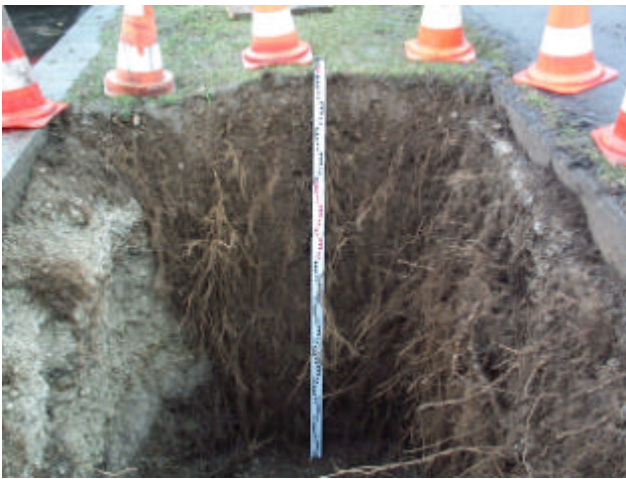
Das stärkste Wurzelwachstum konnte in der Bodentiefe 30 – 60 cm beobachtet werden (Abb. 3). Die Durchwurzelung erstreckte sich in voller Intensität bis auf das Kiesplanum des Untergrundes, der in 140 (Grube 1) bzw. in 185 cm (Grube 2) Tiefe anzutreffen war. In diesen Kies drangen keine Wurzeln ein (Abb. 4).

Abb. 3: Baumgrube 8/9: Bis 185 cm Tiefe durchgehendes, kräftiges Wurzelwachstum bei Esche 8.

Das aufgefundene hervorragende Wurzelwachstum beweist, dass sich die Wurzeln nach den starken Eingriffen im Herbst 1993 und im Frühjahr 1996 gut erholt haben, und dass ein sehr guter Neuaustrieb stattfand. Dies zeigt aber auch, dass in geeigneten Baumgrubensubstraten Wurzeln schnell und mühelos bis in 185 cm Bodentiefe wachsen können.

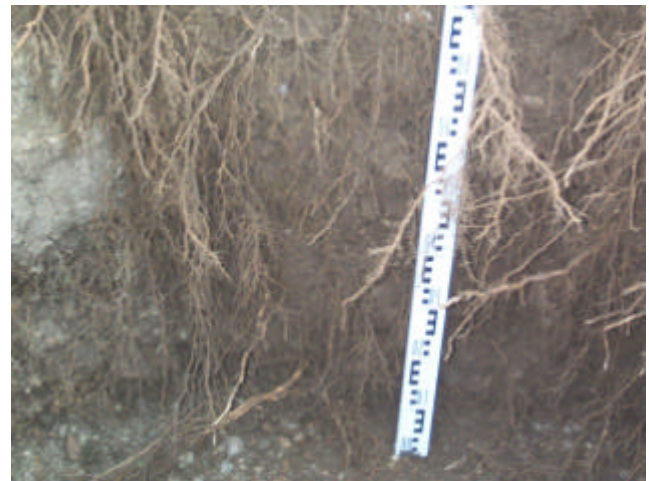
Abb. 4: Baumgrube 8/9: Sogar in 185 cm Bodentiefe findet ein sehr intensives Wurzelwachstum statt.
